## En 2018 réalisation d'un projet de restauration : 2 types de travaux :

### 1) Le reméandrage

### 2) Aménagement de banquettes

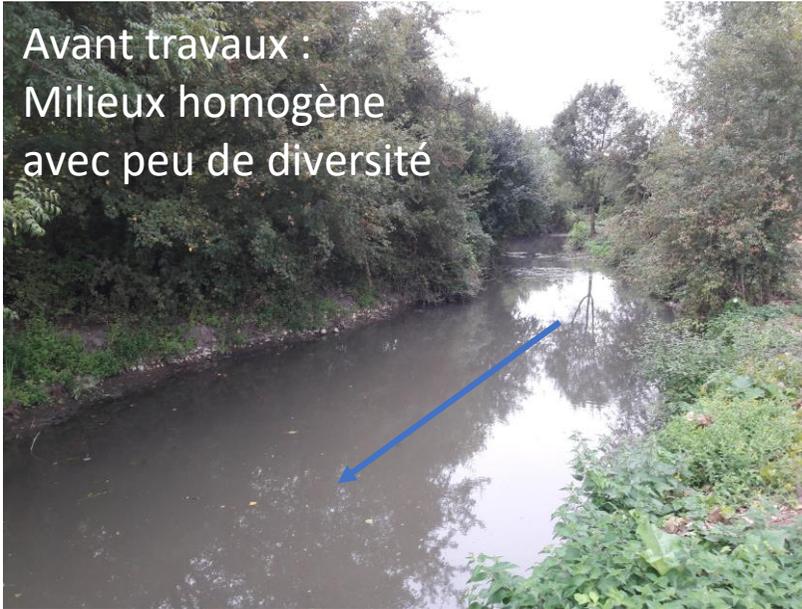
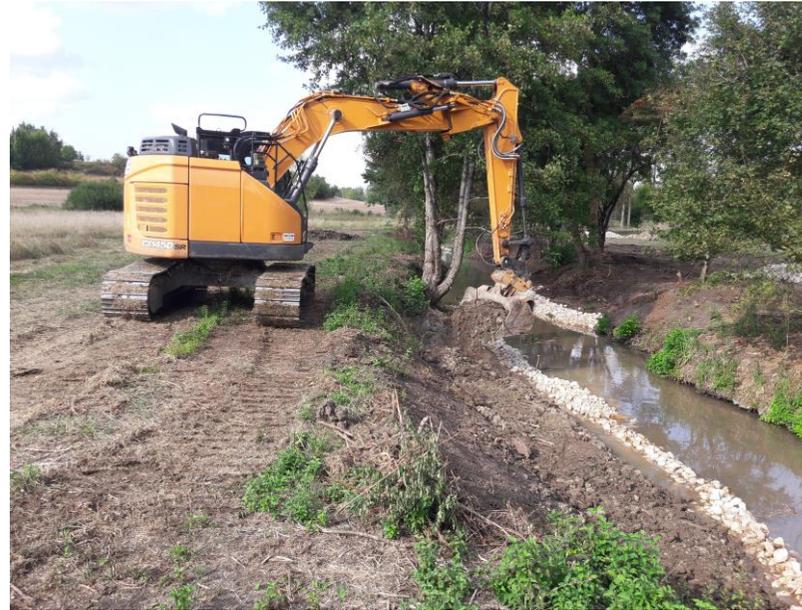
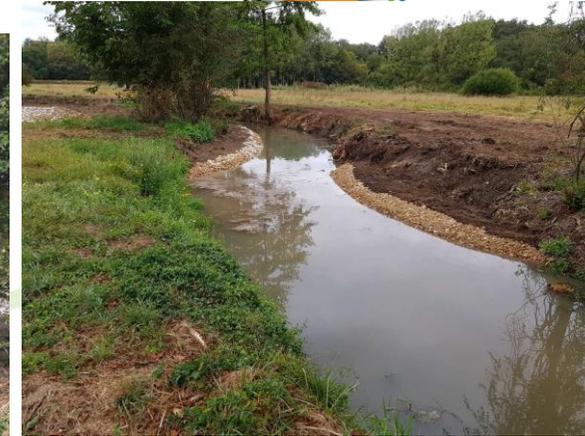
Avant travaux :  
Milieu homogène  
avec peu de diversité

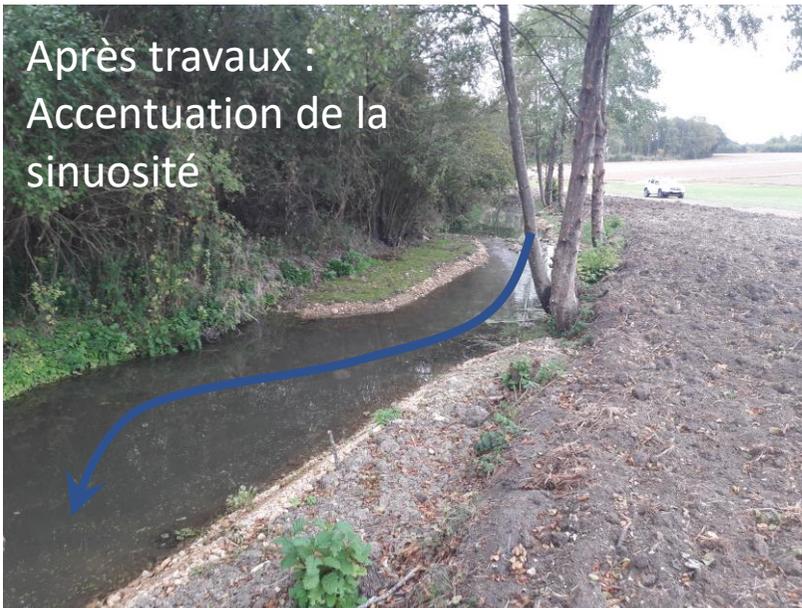
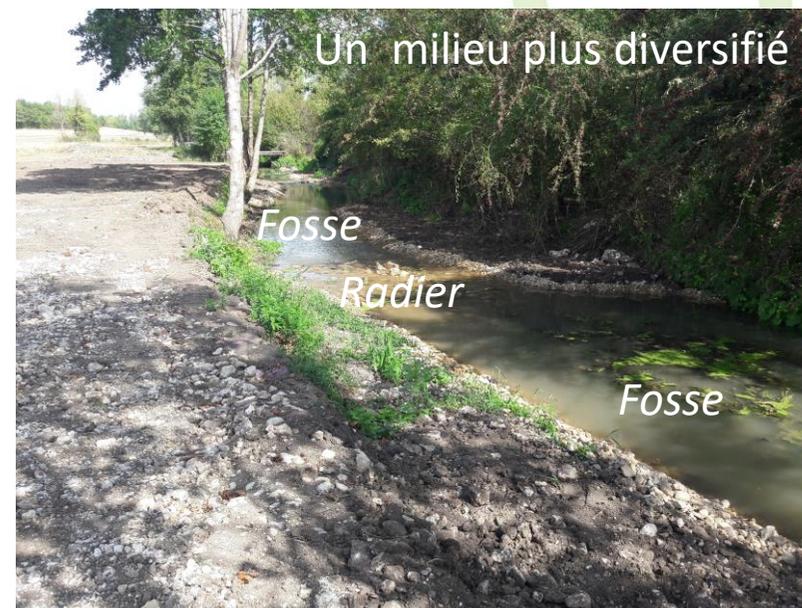
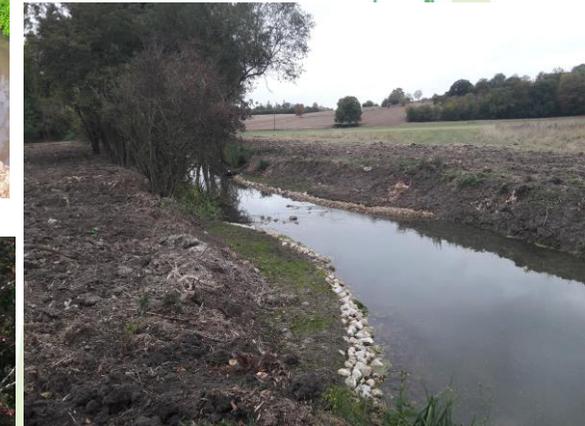
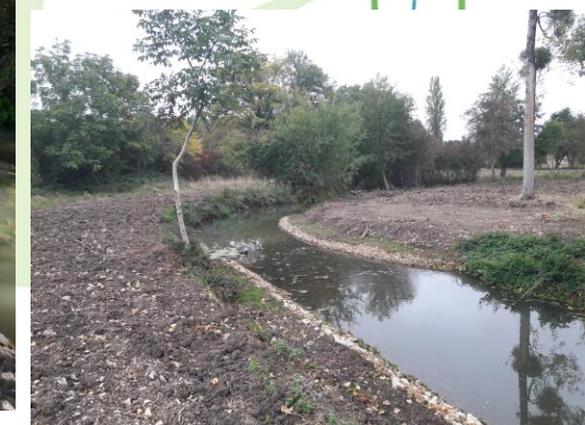
Après travaux :  
Accentuation de la  
sinuosité
