En 2014, le SAVI a réalisé des travaux de restauration de la continuité sur le ruisseau du Doigt à Cheillé avec la suppression de 2 petits barrages et l'empierrement du lit sur plus de 2 kilomètres.

En 2021, le SAVI en partenariat avec la commune de Cheillé et les propriétaires riverains a complété ces interventions en **intervenant sur le dernier barrage présent sur ce ruisseau.**

# Travaux de restauration de la continuité écologique sur le ruisseau du Doigt à Cheillé

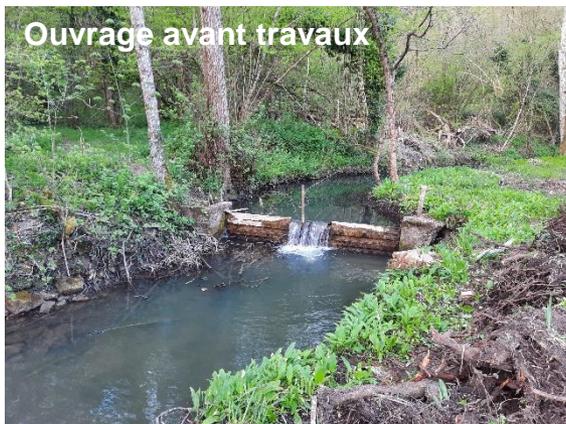
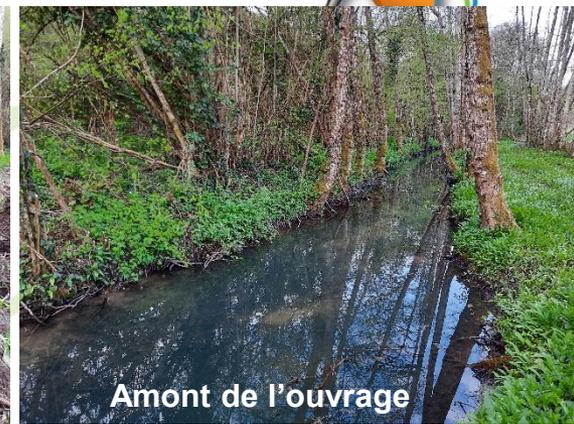
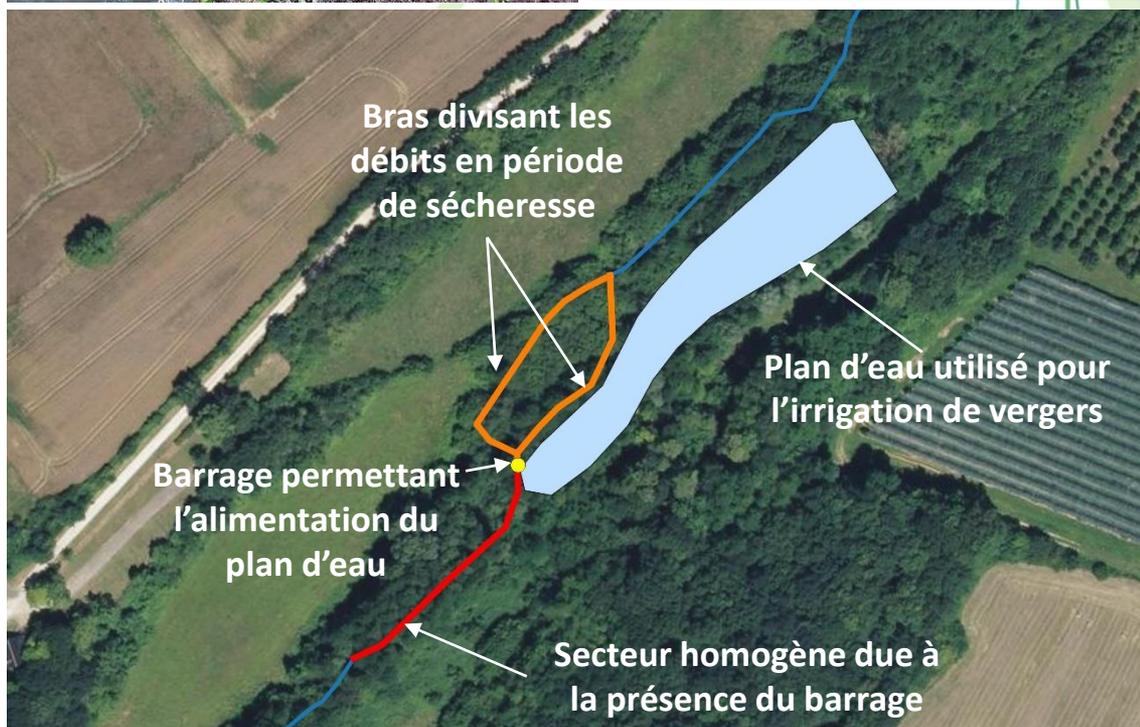
- **Présence d'ouvrage** permettant d'alimenter un étang utilisé pour l'irrigation de vergers et entraînant une **homogénéité** des habitats, un envasement en amont, un réchauffement et une évaporation de l'eau lors des périodes de sécheresse.
- **Présence de deux bras en aval de l'ouvrage** divisant les débits et limitant les possibilités de survie des individus lors des fortes périodes de sécheresse.

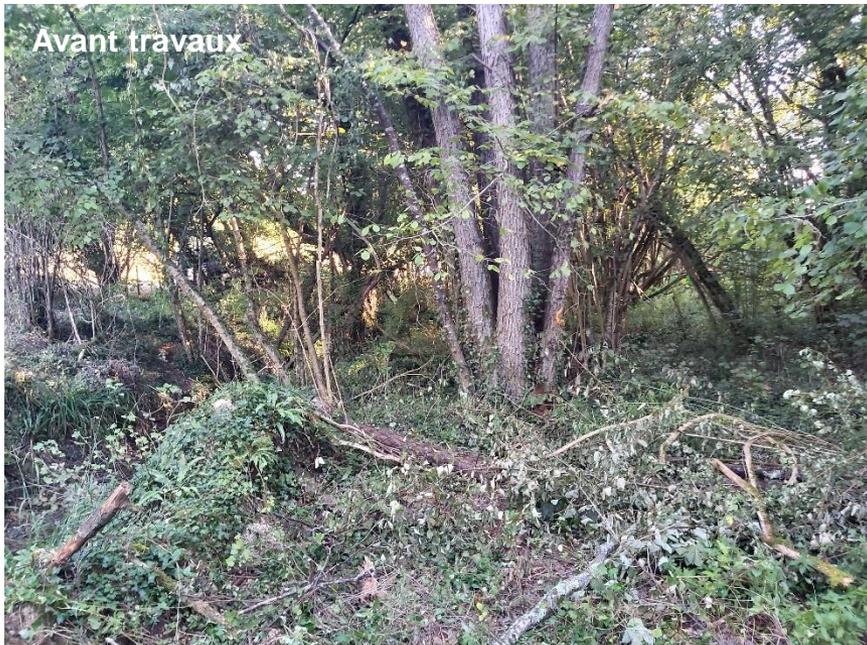
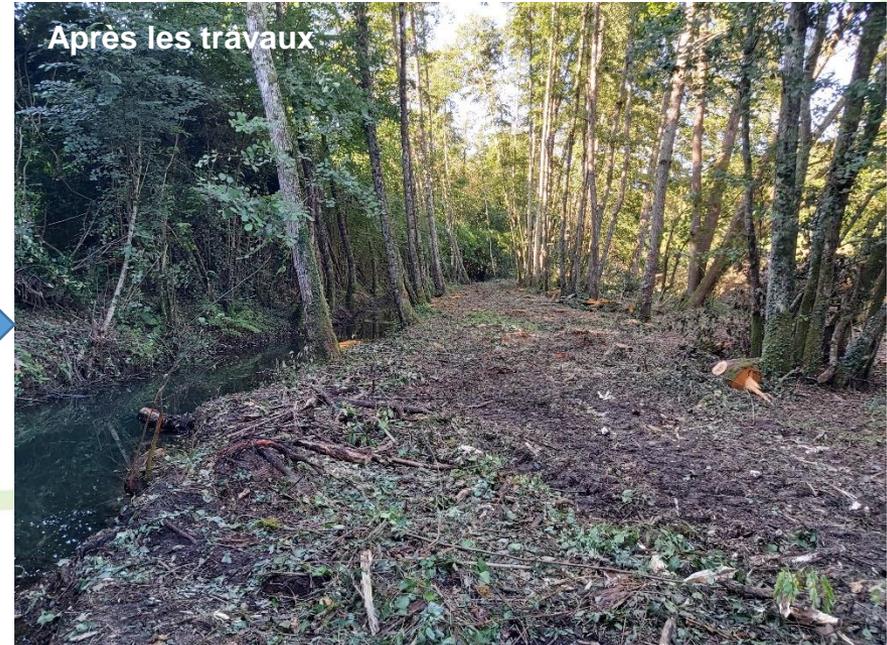
### Etape 1 : Intervention sur la végétation (en 2020)

-> *Entretien de la ripisylve (végétation des rives), retrait des encombres majeures et préparation des accès*

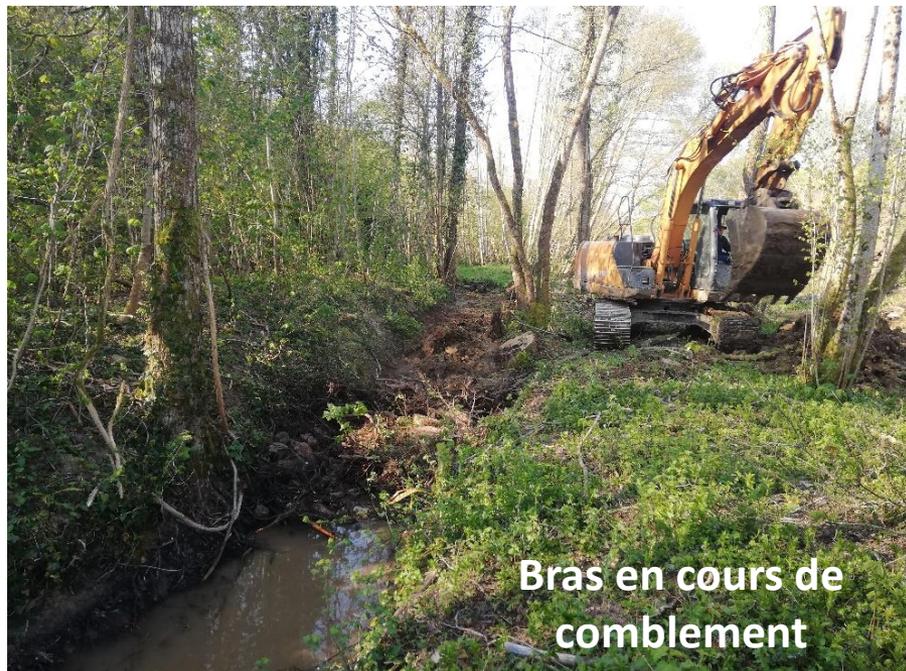
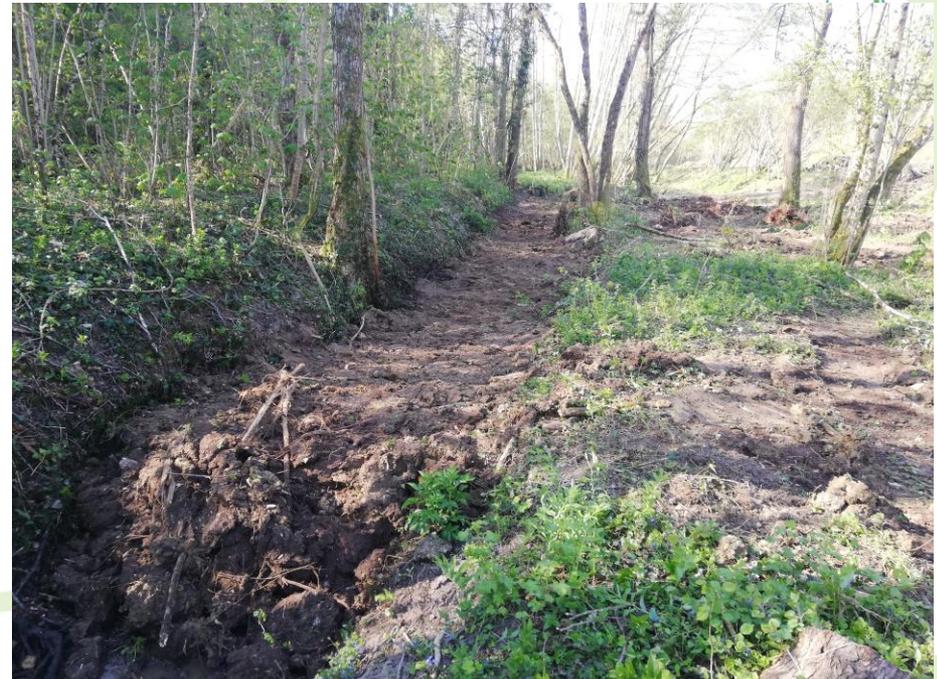
**Etape 2 : Comblement du bras dit perché (plus haut que le fond de la vallée) sur 70 m**

*-> Combler le bras perché pour limiter la séparation des débits et maintenir un niveau d'eau compatible avec la vie biologique notamment lors des périodes de sécheresse*

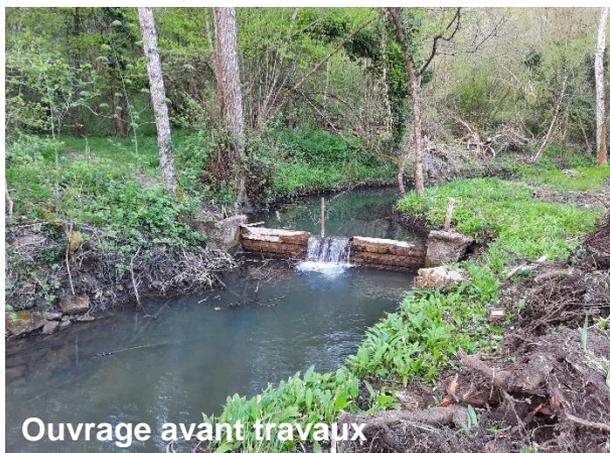
Ouvrage avant travaux

*-> Mise en transparence de l'ouvrage (diminution de la hauteur de chute de l'ouvrage par empierrement par l'aval) permettant ainsi le franchissement des poissons et le transit sédimentaire*

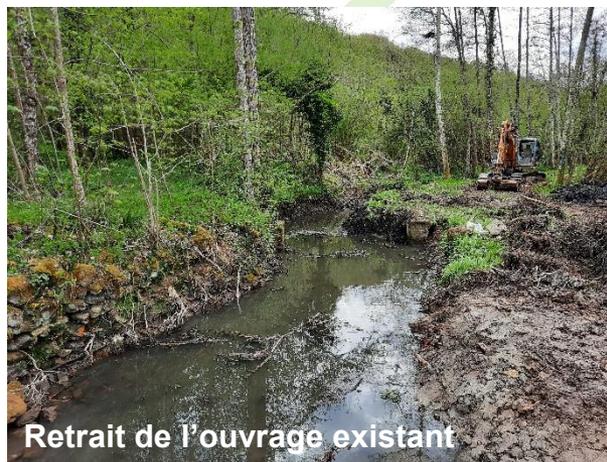
Retrait de l'ouvrage existant

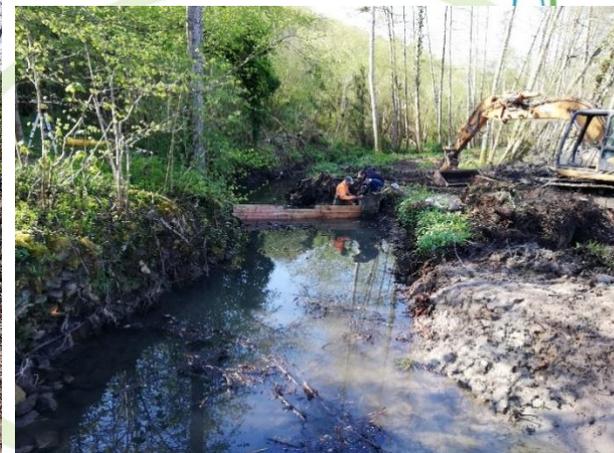
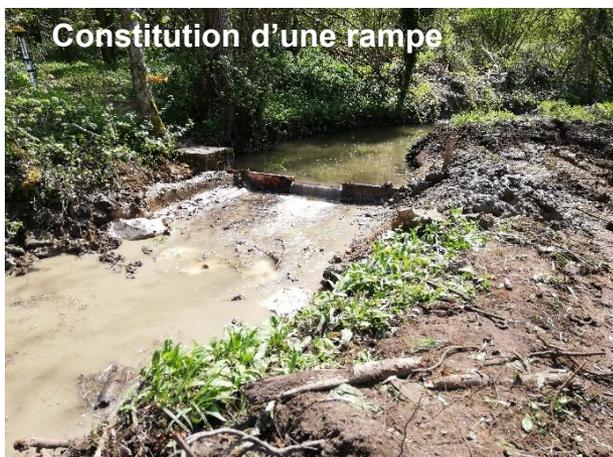
Constitution d'une rampe

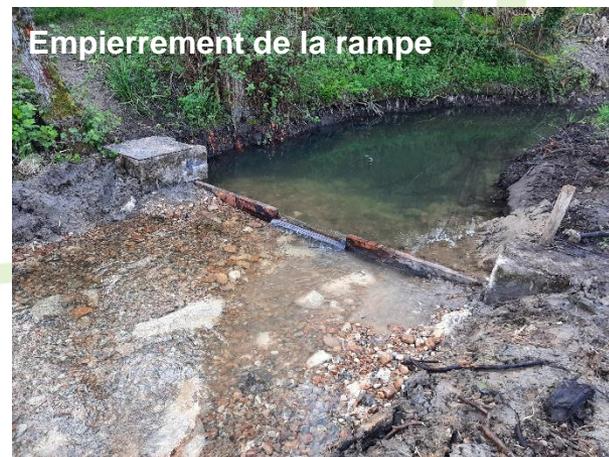
Empierrement de la rampe

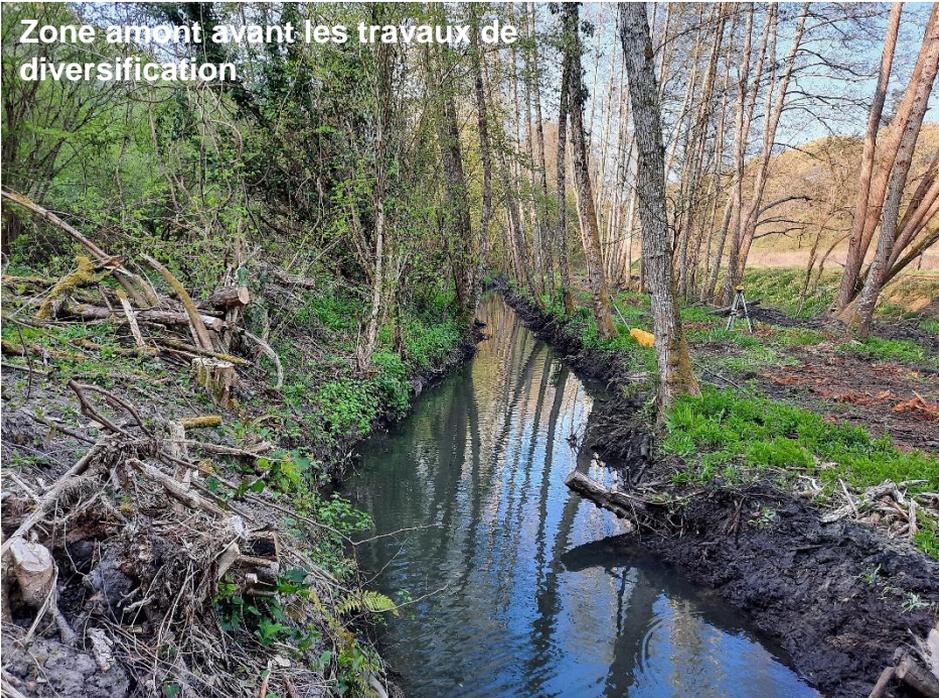
Zone amont avant les travaux de diversification

-> Diminuer la largeur du lit, permettre l'expansion des crues, diversifier les écoulements et réduire l'incision du cours d'eau

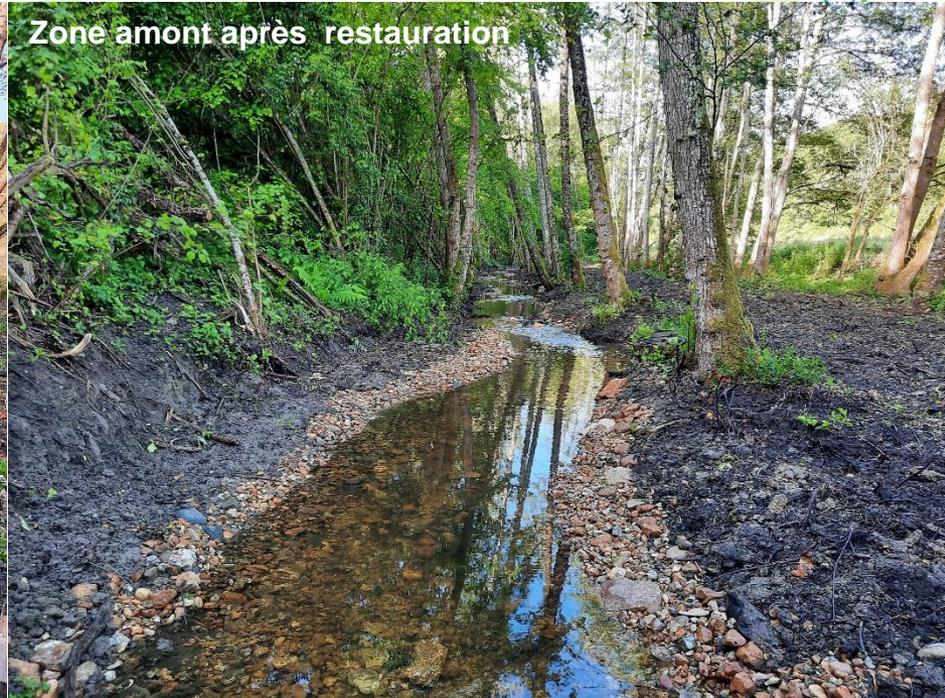
Zone amont après restauration

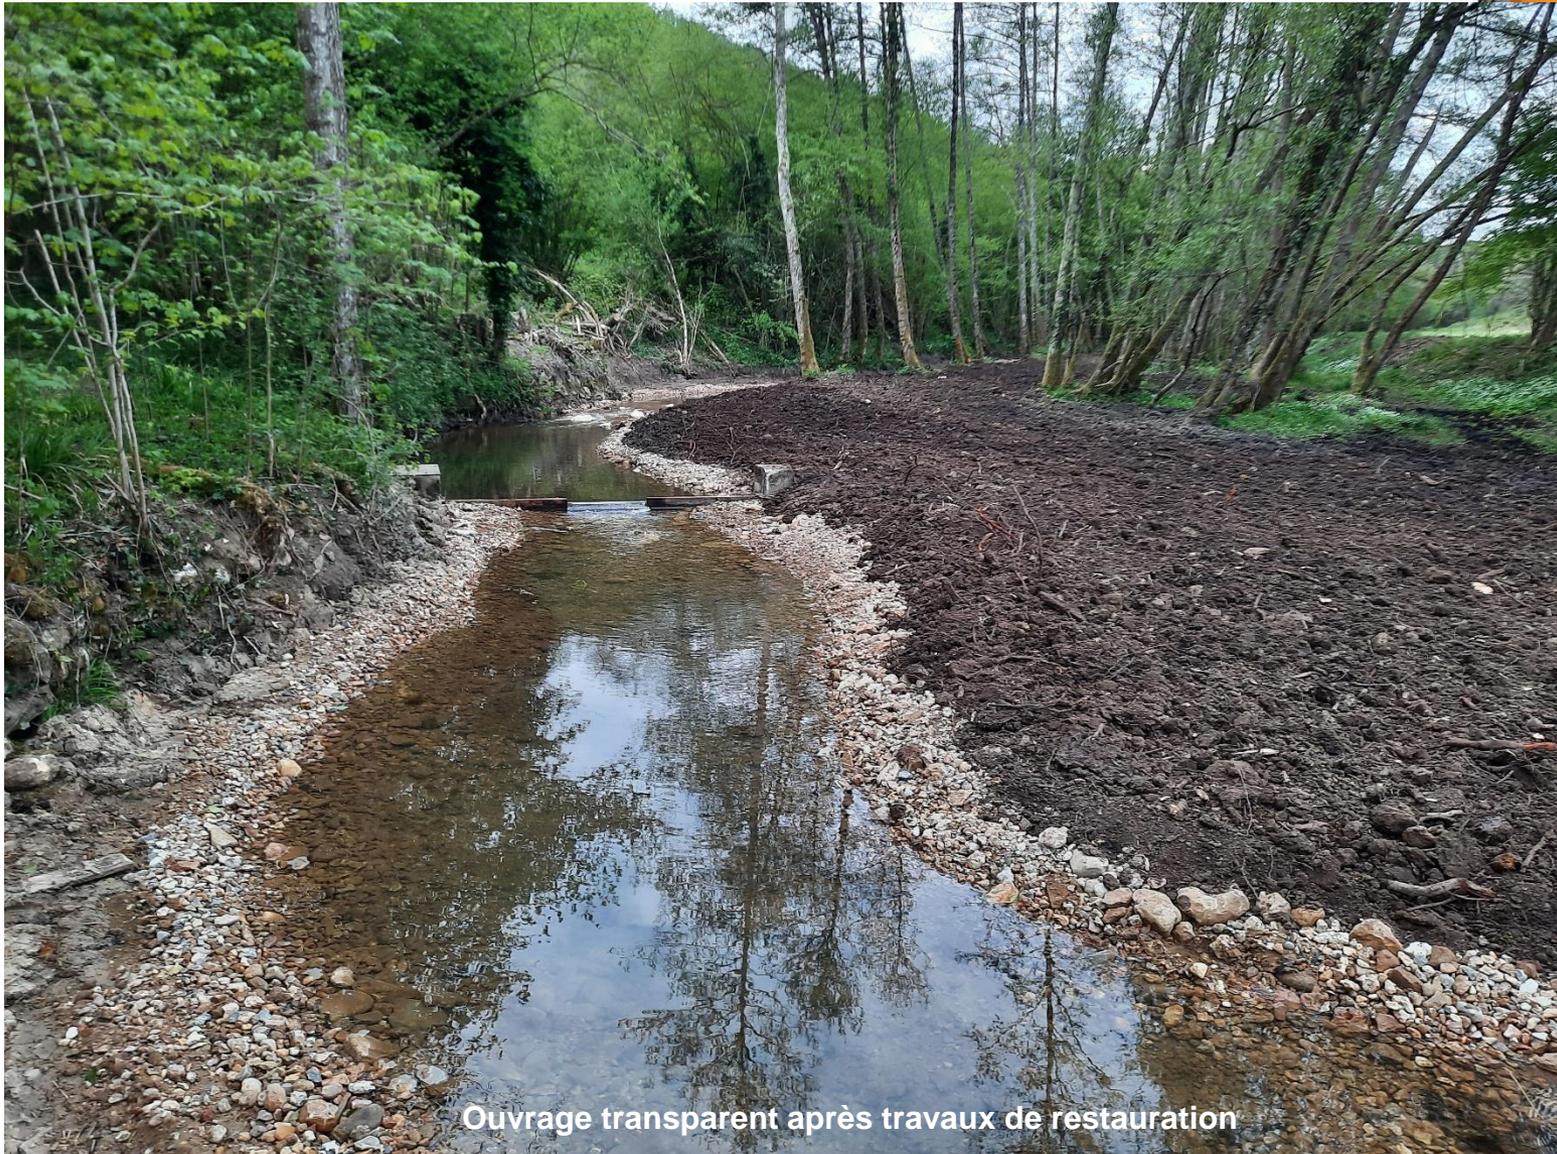
Ouvrage transparent après travaux de restauration

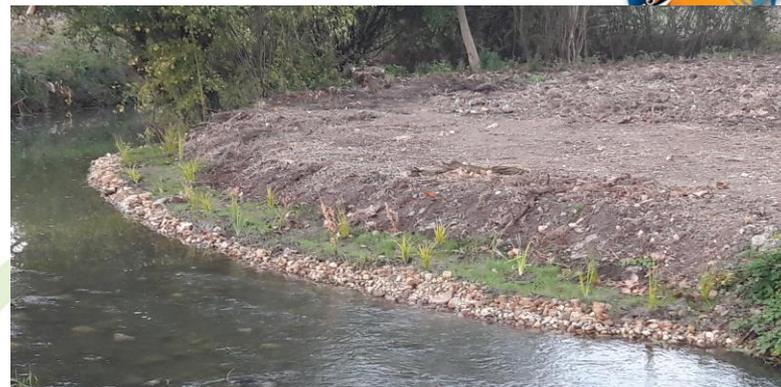
**Etape 5 : plantations d'hélophytes et  
ensemencement de la zone de travaux**
