## En 2018 réalisation d'un projet de restauration : 2 types de travaux :

### 1) Le reméandrage

### 2) Aménagement de banquettes

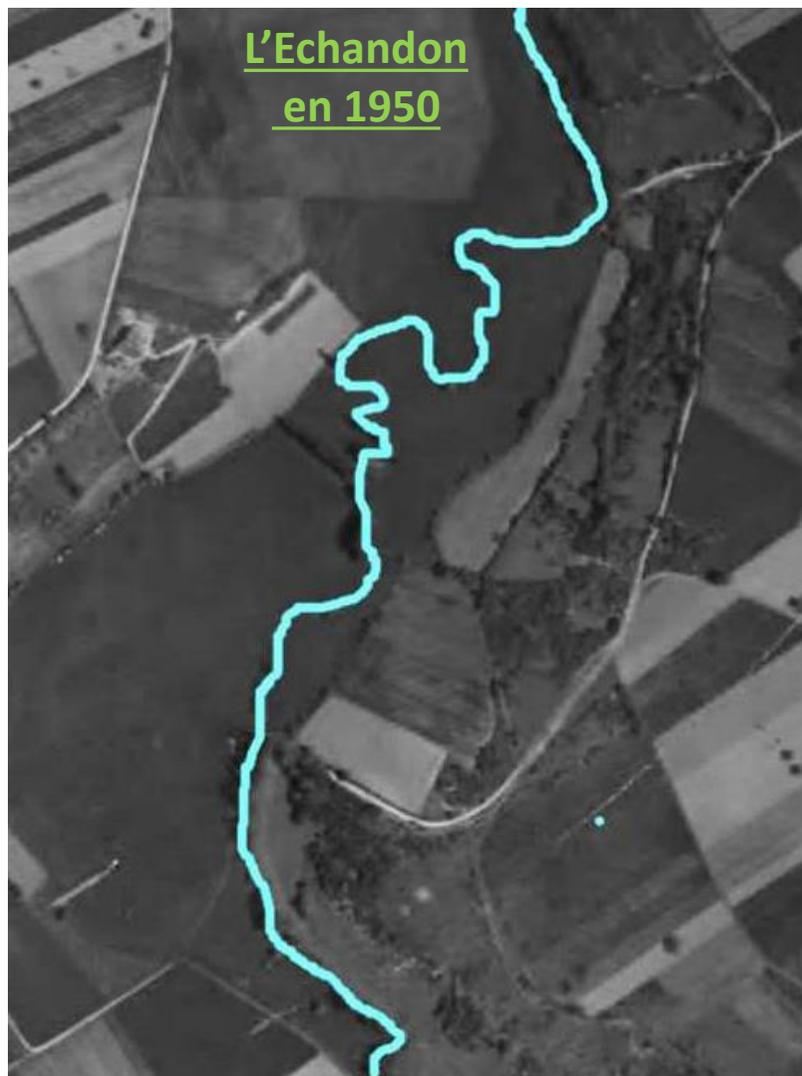
**En 1973 :**  
**Rectification**  
(remise au droit du cours d'eau )  
**Curage**  
(creusement du fond du lit du cours d'eau)

**Impacts :**

- Dégradation de la qualité de l'eau
- Homogénéisation des habitats
- Diminution des zones d'expansion des crues
- Accentuation du risque d'inondation en aval

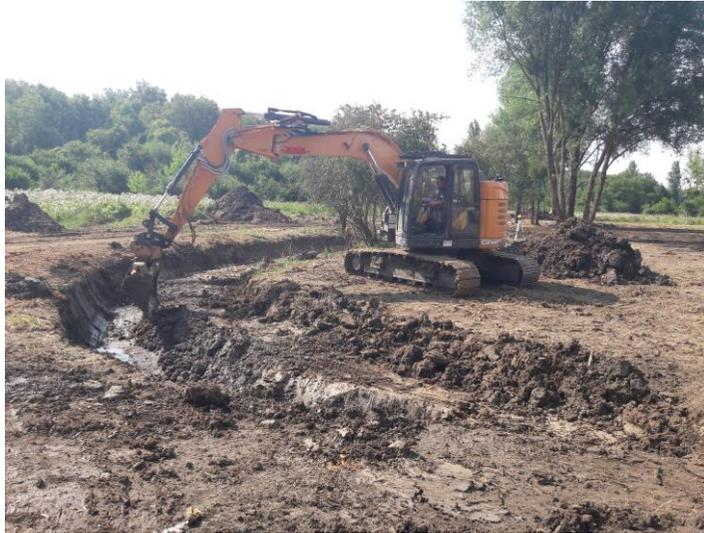
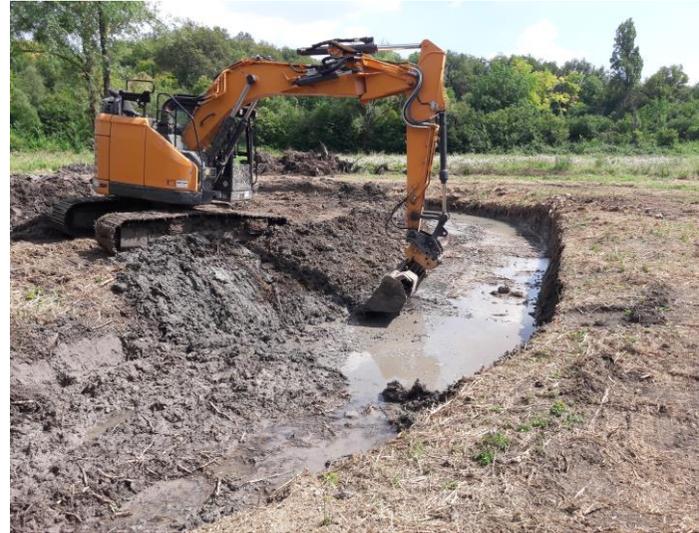
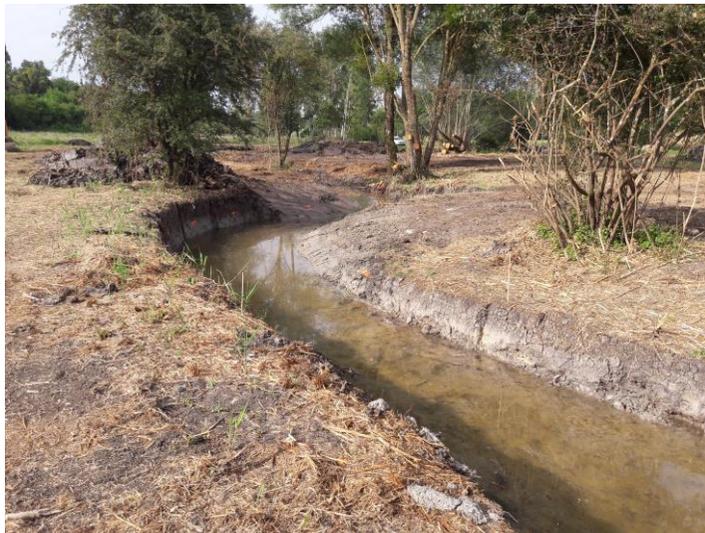
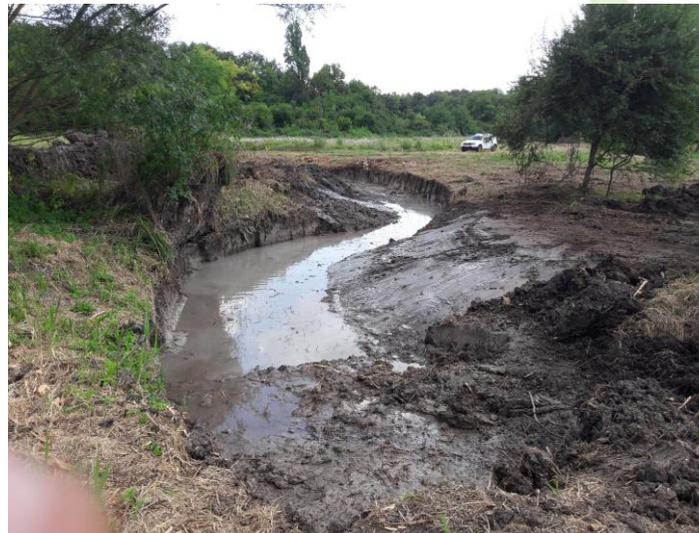
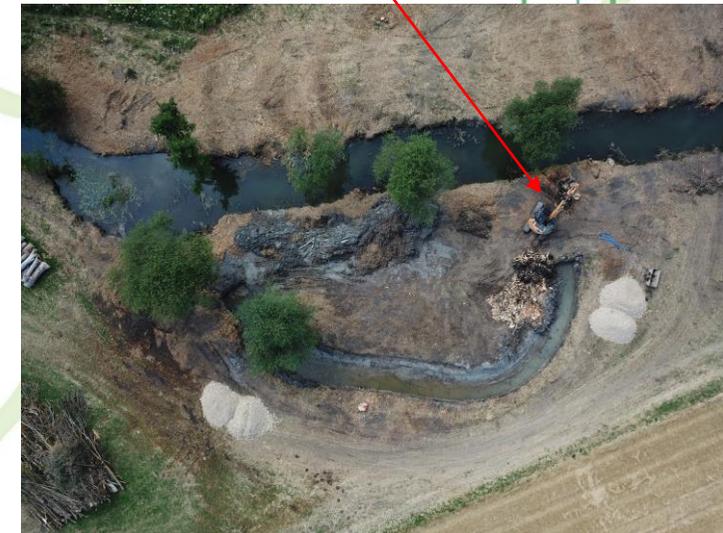
### **C) Le terrassement préalable des méandres**

***A ce stade du terrassement le lit recalibré et les futurs méandres ne sont pas connectés pour éviter un départ de particules fines On laisse des « bouchons de terre en amont et en aval de chaque méandre »***

*On commence par recreuser les méandres et leur redonner une forme naturelle*
